**Asunto:** Respuesta reclamo por fuga de agua en tanque elevado

**Proyecto:** Sol de Huanchaco

**Torre / Casa :** Casa Mz B.Lt.02

**Código Post Venta:** SDH-PV-2023-022

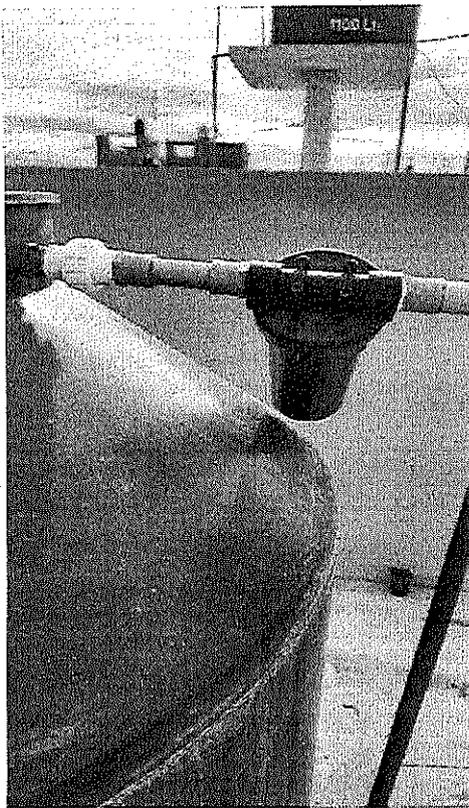
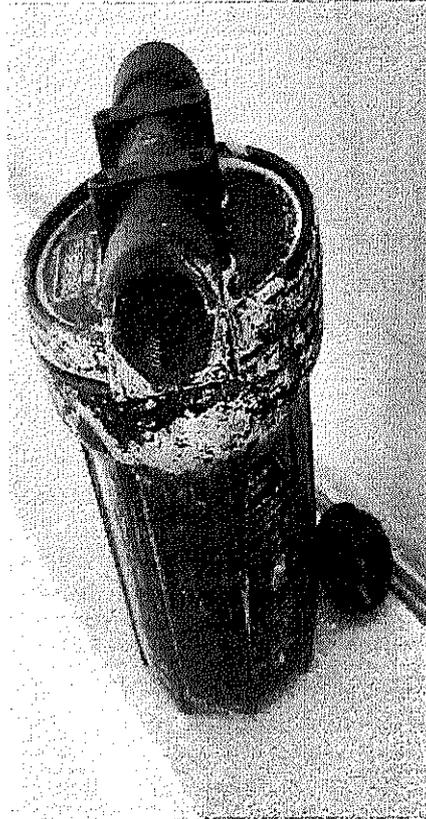
- a. La inspección técnica se realizó el día 14 de marzo del 2023, a las 4:10 pm, en dicha inspección se realizó la evaluación de forma visual de la filtración del tanque según reporté del propietario, el cual al momento de la visita no había filtración o fuga de agua. También se observó manipulación por parte del propietario cambiando el filtro original por otro similar, adicional se observó la mala instalación de este nuevo filtro.

- a. En conclusión, la manipulación del tanque por parte del propietario por otro filtro, además de la mala instalación de este mismo, puede que fuese el causante de la fuga o filtración de agua, al momento de la visita no se evidencio filtración o fuga de agua. Por los motivos expresados no se procede el reclamo.

Se aprecia el filtro de costado (inclinado) y no de forma vertical como es la correcta instalacion, asi mismo el filtro original a sido reemplazado.

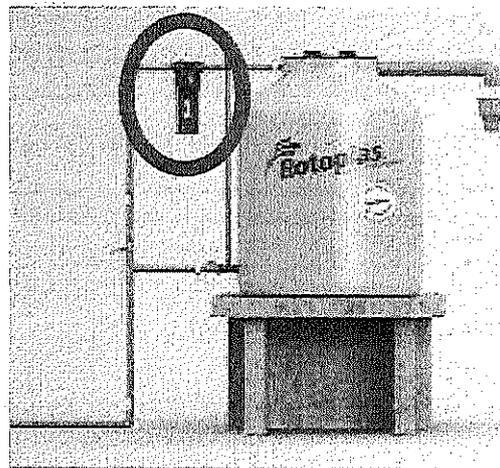
Forma correcta de instalación de tanque elevado

**Botoplas**  
 Dejar una brecha de 5cm. mínimo
