## INFORME TECNICO DE TRABAJOS POST VENTA SOL DE HUANCHACO

1.	INFORMACION GENERAL				
	Residente de Obra: Ing. Jose Edinson Lorenzo Castro Muñoz				
	Proyecto: SOL DE HUANCHACO				
	Mz y Lote:				
		-Etapa 2 Mz. B Lote 220401			
	Propietarios:				
		-RUBIO VASQUEZ FRANK ERNESTO			
	Código Post Venta:				
		- SDH-PV.2023-050			
	Fecha de entrega:				
	recha de entrega.	-30 – DICIEMBRE - 2022			
		55 BIGIEMBRE 2522			
	Tiempo de Servicio:				
		-08 meses			
	Fecha de visita/atención:				
		-07 de setiembre 2023			
	Fecha de reclamo:				
		-06 de setiembre 2023			
	<b>Cuadro Resumen:</b>

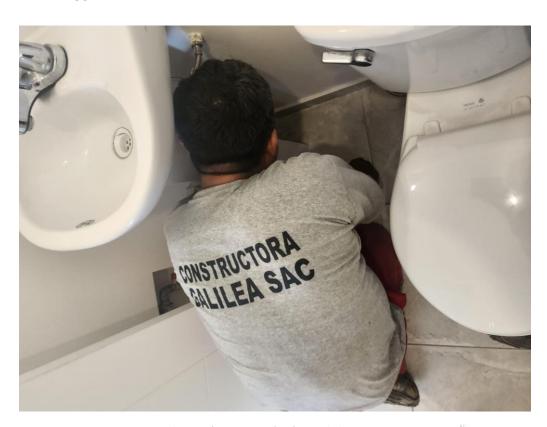
-En dicha visita, se inspeccionó el lavatorio, verificando la filtración en la parte del sumidero de la trampa del lavatorio.

Ilustración 1 Inspección técnica de lavatorio

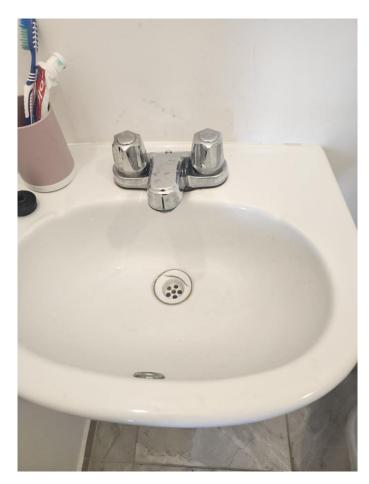
- a. Se realizó la visita e inspección donde efectivamente se evidenció que filtración del lavatorio.
- b. Según el MANUAL DE USO Y MANTENIMIENTO DE LA VIVIENDA, indica que la garantía por temas de acabados es de 6 meses (Trampa de lavatorio).
- c. Por motivos que la garantía ya expiró, dicho reclamo **no procedería** por estar fuera de tiempo.

Ilustración 2 Trampa de lavatorio rota

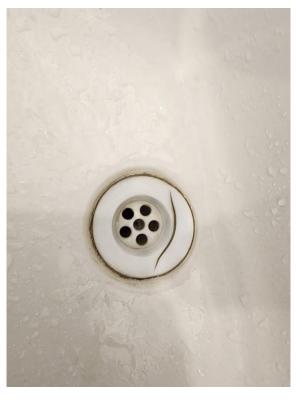
Ilustración 3 Trampa de lavatorio rot
