# **INFORME DE VISITA TÉCNICA**

**MONTEVERDE II**

**VIVIENDA: AE LT08**

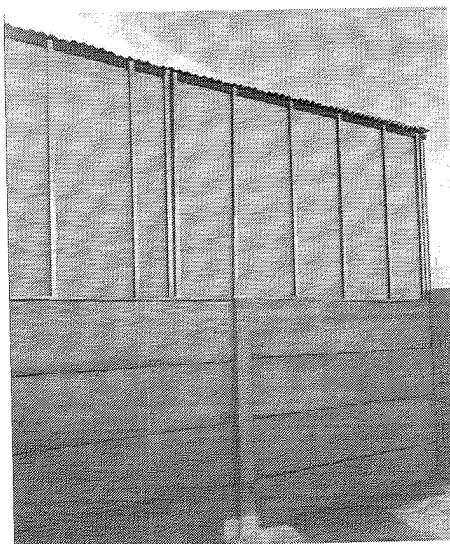
*Imagen 1. Cerco poste-placa de la vivienda AE Lt08.*

**Cerco poste-placa:** Se puede apreciar una estructura (estructura de drywall) del vecino montada sobre el poste placa, originando fisuras y desplomes en este mismo. Cabe resaltar que el poste y placa solo sirve como cerco o división de espacios, no es una estructura diseñada para soportar cargas.

- Cerco poste-placa: Cabe resaltar que el poste y placa solo sirve como cerco o división de espacios, no es una estructura diseñada para soportar cargas, lo cual origina su deterioro. Al ser alterada por terceros, no procede.
- Cerradura de puerta de baño: Este modelo de cerradura para el baño viene sin llave, al haber sido alterada pierde su garantía. Por lo tanto, no procede.

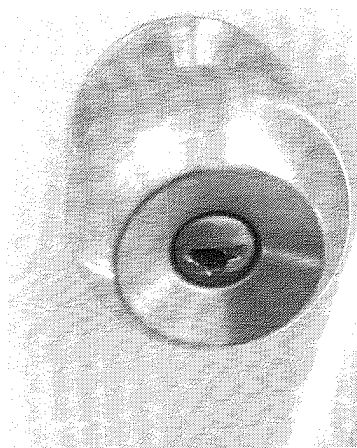
*Imagen 2. Cerradura de baño de la vivienda AE Lt08.*

**Cerradura de puerta de baño manipulada:** Este modelo de cerradura para el baño viene sin llave, se puede notar que han intentado meter un objeto a presión para poder perforar la cerradura.
