INFORME DE VISITA TÉCNICA

MONTEVERDE II

VIVIENDA: MzV LT18 – Et.14

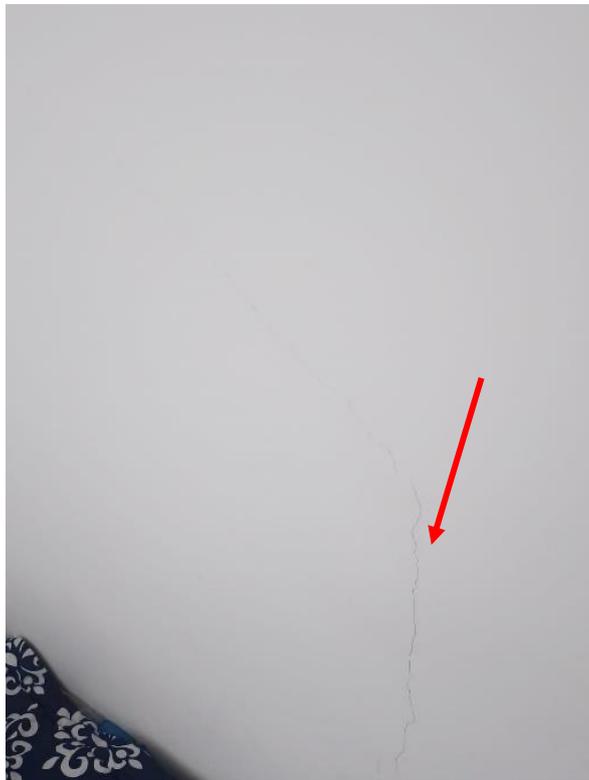
BAJO ESCALERA

Imagen 1. Fisura en 1° piso - Bajo escalera

El origen de las fisuras en las diferentes habitaciones es debido a los cambios de temperatura y humedad que se presentan a lo largo del tiempo. Esto genera dilataciones y contracciones de los materiales de construcción. Todos estos movimientos pueden producir la aparición de fisuras.

Fisura se denomina a pequeños daños **superficiales** que se producen en los elementos de revestimiento (Tarrajeo) y que no afectan la estabilidad de la vivienda.

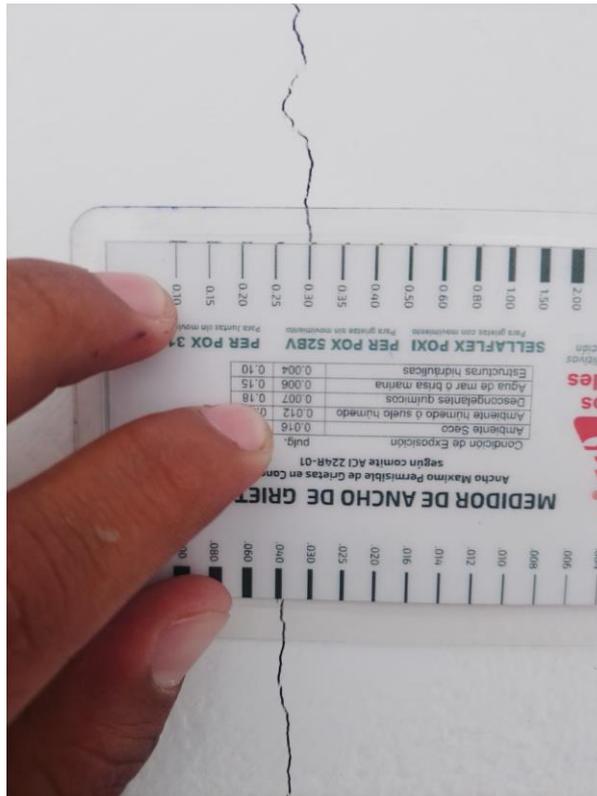
Imagen 2. Fisura $e = 0.30\text{mm}$

De acuerdo al informe podemos visualizar que todas son $< 0.3\text{mm}$ de ancho, por consiguiente, son denominadas fisuras. Para ser llamadas grietas deben oscilar entre $0.6 - 3.00\text{mm}$. Al ser fisuras no se considera como un daño al elemento estructural y ha ido creciendo su longitud por el pasar del tiempo y los factures expuestos anteriormente

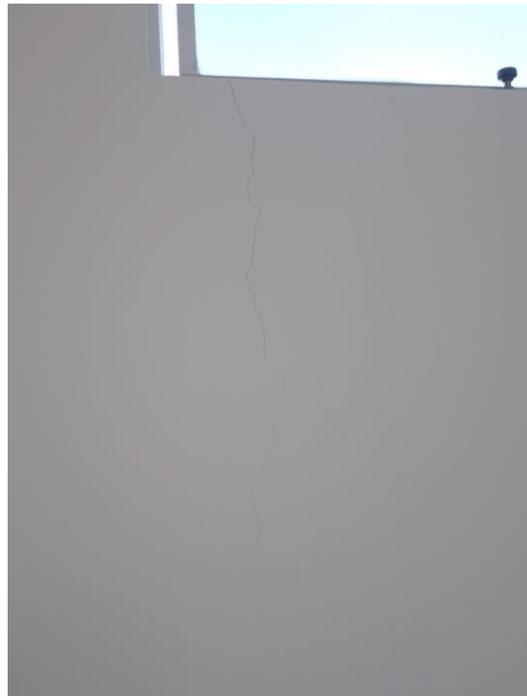
MURO DE ESCALERA

Imagen 3. Fisura en zona de escalera

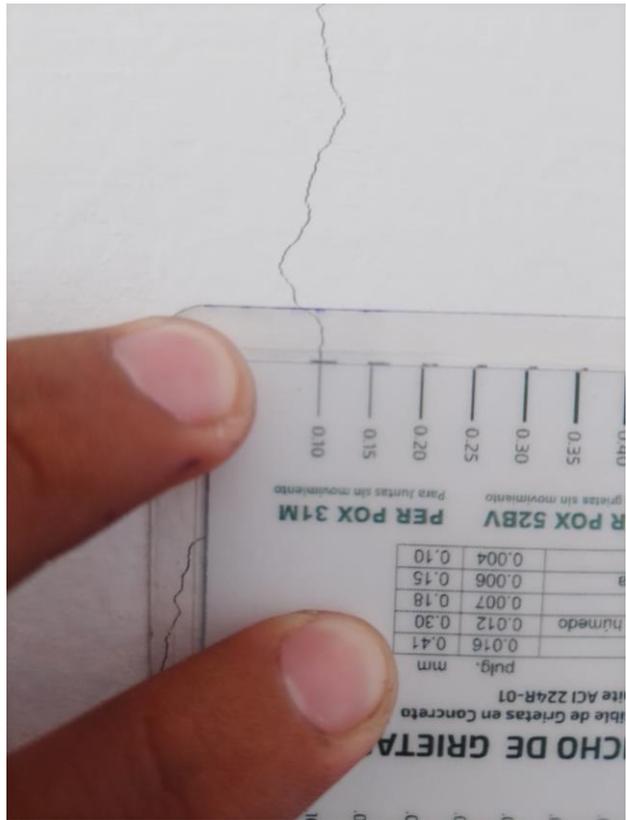
Imagen 4. Fisura $e = 0.10\text{mm}$

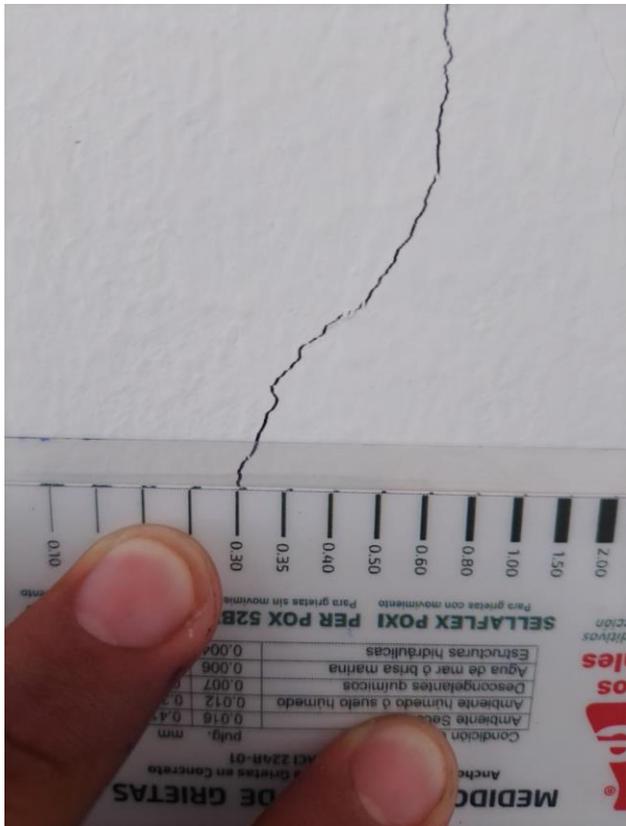
Imagen 5. Fisura $e = 0.30\text{mm}$

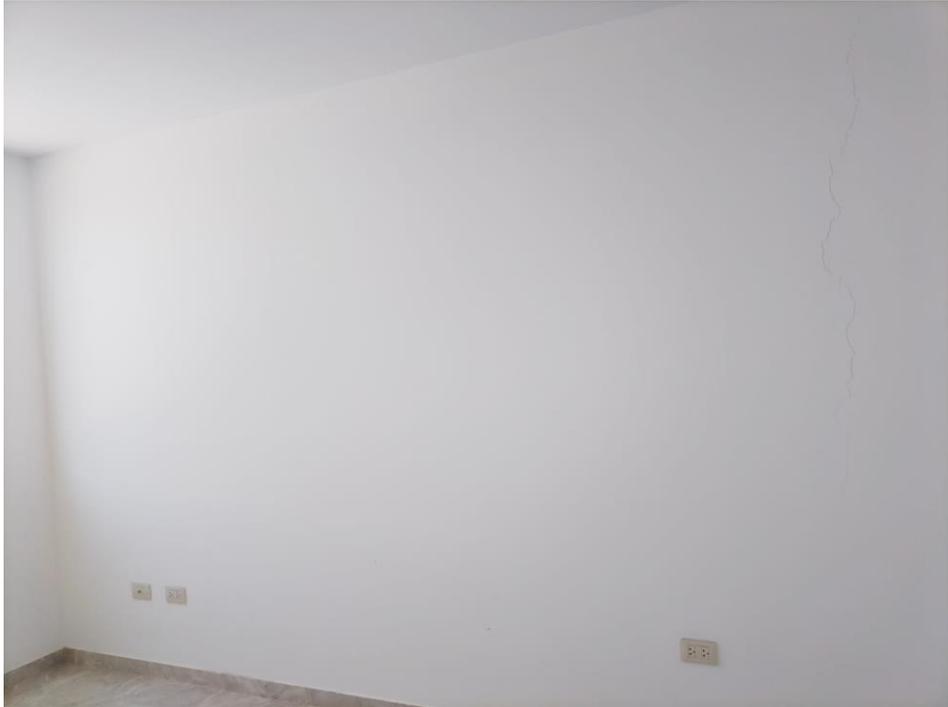
DORMITORIO PRINCIPAL

Imagen 6. Fisura en dormitorio principal

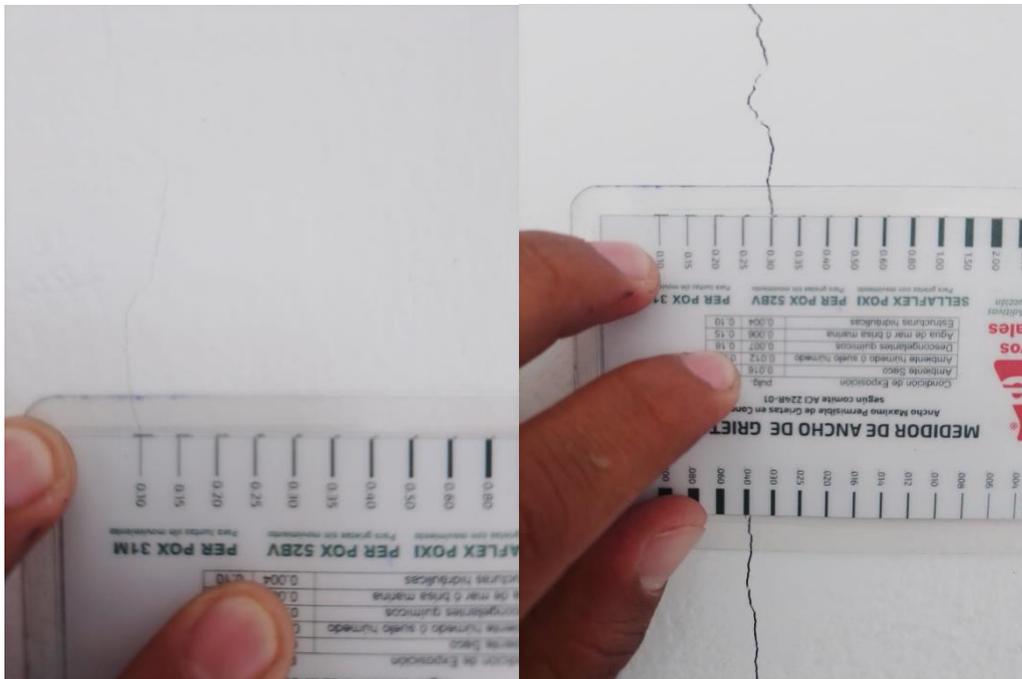
Imagen 7. Fisura $e = 0.10\text{mm}$ - $e = 0.30\text{mm}$
