# **INFORME DE VISITA TÉCNICA**

**MONTEVERDE II**

**VIVIENDA: B LT5**

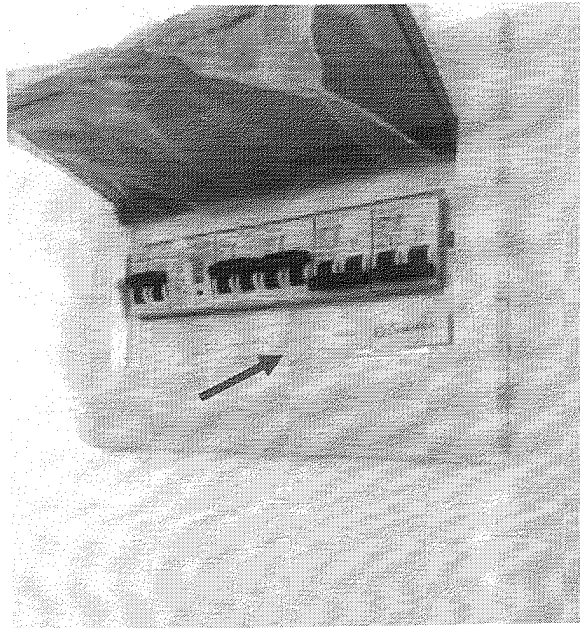
*Imagen 1. “Filtración en el tablero eléctrico”, reportado por propietario de la vivienda B Lt5*

El día 18/03/2023 de la visita a las 10:40 am se inspeccionó en conjunto con el propietario la vivienda en mención, verificando rastros de humedad en la zona del tablero de luz. El propietario alega que durante las últimas lluvias es donde comenzó a filtrar agua y desfogar por el tablero de luz.

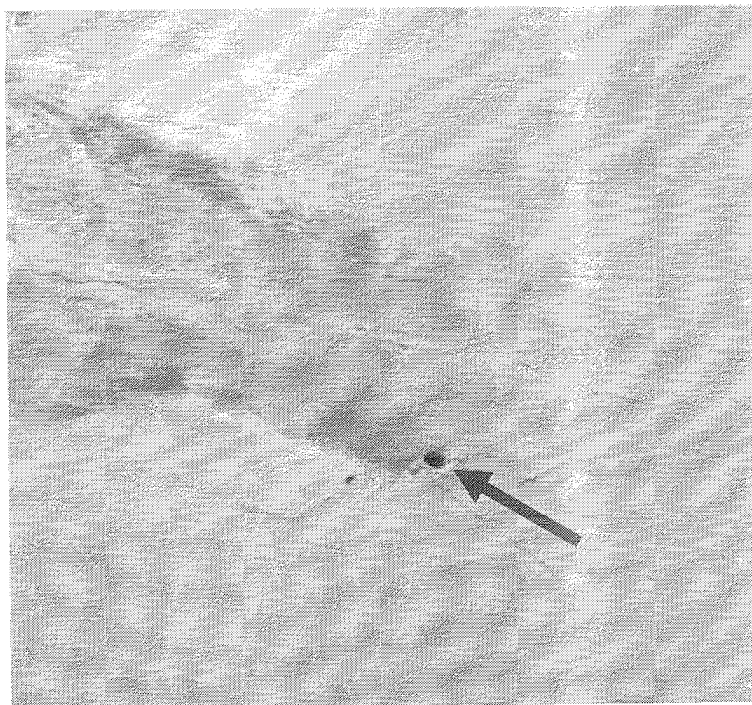
Se procedió con la inspección del área reportada, se procedió a verificar la parte externa de la losa aligerada, verificando la proyección del punto de luz totalmente expuesta a la intemperie. Las proyecciones de tubería sean de luz o agua en las viviendas quedan debidamente taponeadas, protegidas contra agentes externos, se presume que dicha protección ha sido retirada y a filtrado el agua de lluvia, desfogando por el tablero de luz. Además el propietario expresa que es la primera vez que sucede filtración en la zona indicada.

Imagen 2. "Proyección de tubería de luz expuesta en parte externa de losa aligerada" de vivienda B5.

- Según el tiempo de garantías detallado por el área comercial por filtraciones, además de lo anteriormente expuesto, el reclamo **no procede**.
