Asunto: Respuesta reclamo por presencia de humedad en pared

INFORME TÉCNICO -RO-JELCM 2023-004

PROYECTO: SOL DE HUANCHACO.

UBICACIÓN: Sol de Huanchaco, Calle Principal MZ B Lt 17 Dpto 203.

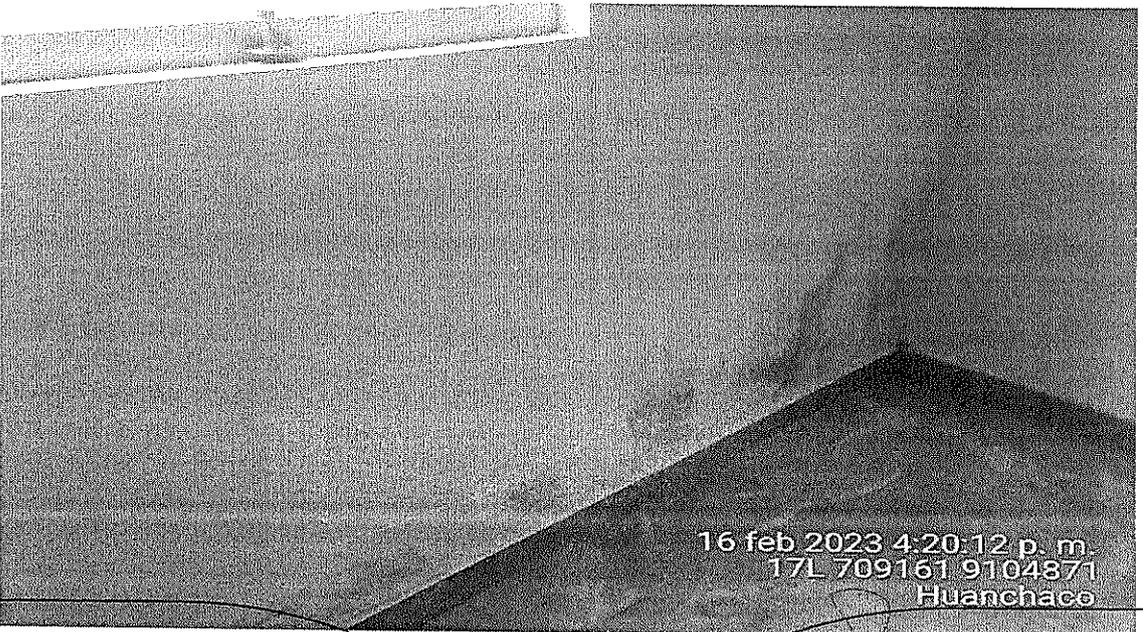
- a) La inspección técnica fue realizada el 16 de febrero del 2023, a las 16:10 pm evaluando de forma visual las manchas en la pared del cuarto principal en la zona indicada por el propietario, se evidencia la pared con presencia de hongos en la pared
- b) La pared indicada por el propietario; en el proceso constructivo según los planos, indican que por la pared donde se presenta esta anomalía, no hay ninguna tubería de agua o desagüe dentro de la pared, como para alimentar la presencia de estas manchas.

En conclusión, al momento de la visita se presencié evidencias de hongos o manchas en la pared, esto es producto de no contar con una ventilación adecuada al momento de utilizar la cocina o cualquier artefacto que adhieren calor al departamento, al no contar con un proceso de enfriamiento (ventilación), provocando la condensación del vapor de agua sobre la pared y apareciendo unas pequeñas gotas, lo que provoca la aparición de mancha u hongos en las paredes.
