INFORME TECNICO POST VENTA

INFORME N° SDL II - PV-2025-048- 2025 – OP - LAMBAYEQUE

SOL DE LAMBAYEQUE II – LAMBAYEQUE

Eta 2 Mz. A-7 Lote 31021

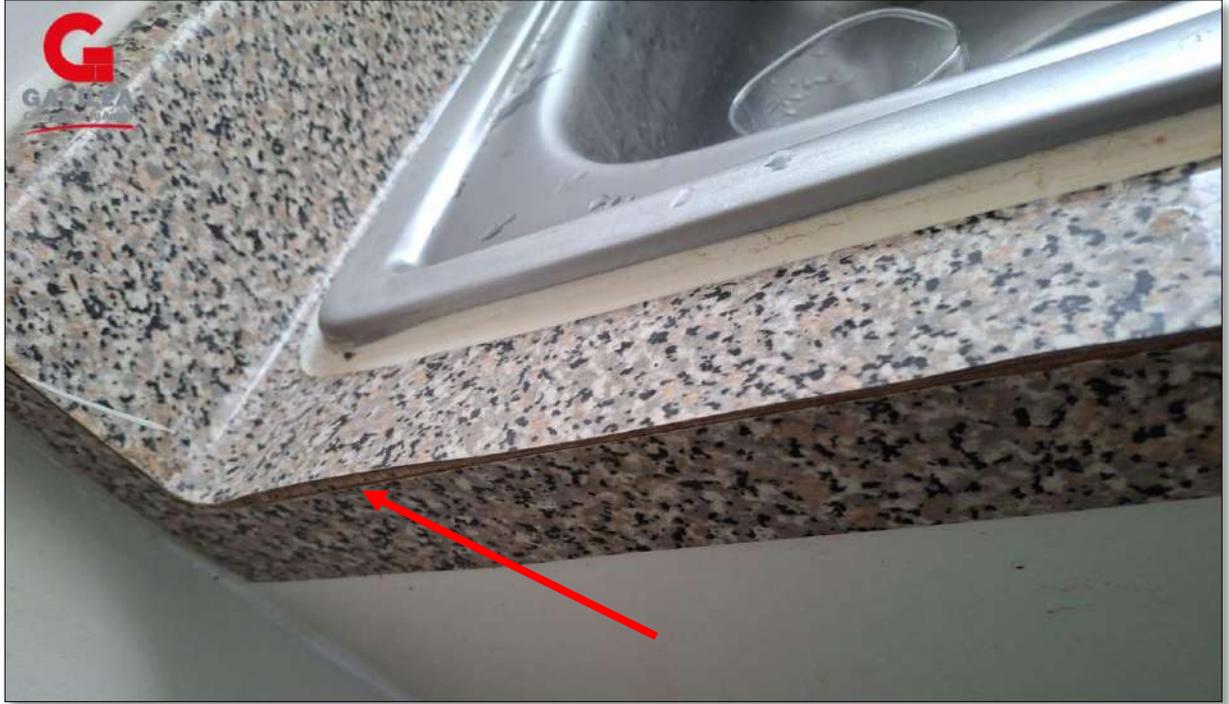
Se realizó la inspección, y de acuerdo con lo comentado por la cliente, el humedecimiento se logra visualizar entre las 12:00pm a 1:00pm. A su vez, se realizó una prueba llenando el lavadero con agua en su totalidad y verificando si hubiera filtración, dando como resultado que todo está bien en la instalación. Por ello, se entendería que el humedecimiento es producido por parte del propietario a la hora de lavar los servicios y generando en su lavadero un empozamiento. (**Fig. 01, 02 y 03**).

Fig. 01 Borde externo del mueble de melamina de cocina humedecida.

1. El humedecimiento es producido por parte del propietario a la hora de lavar los servicios, generando salpicaduras en su lavadero y a su vez escurrimiento en el mueble de cocina ocasionando el deterioro, se le suma a ello la falta de mantenimiento en las juntas del mueble, esto según se indica en el manual de la vivienda es responsabilidad del propietario, quedando Galilea exento de responsabilidad.

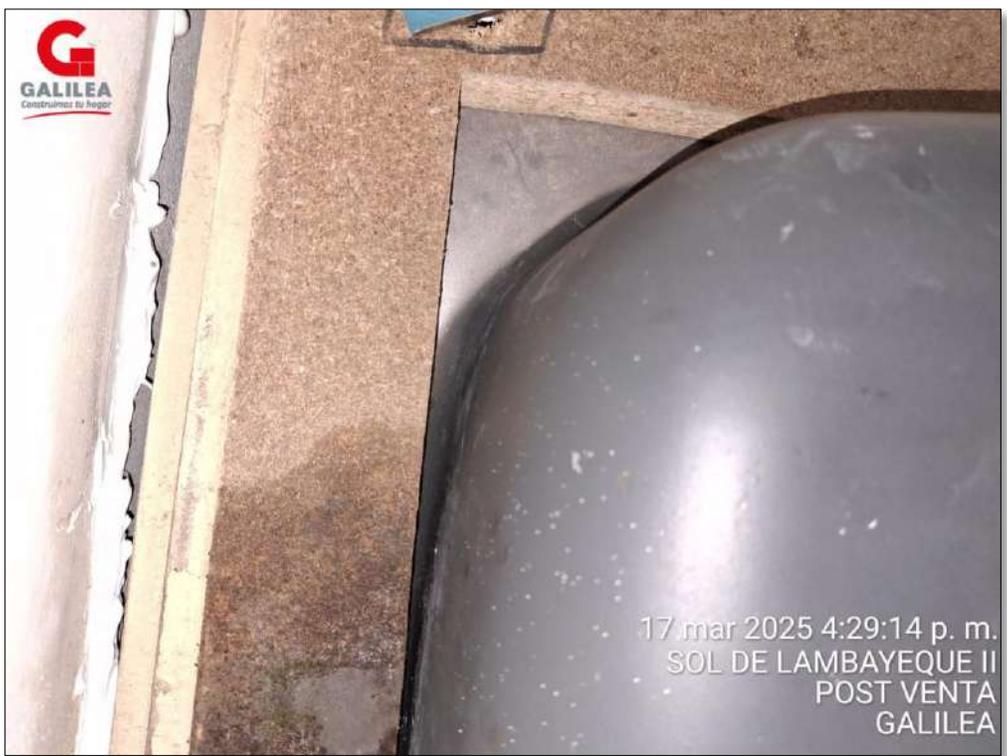
Fig. 02 Zona inferior del mueble de melamina de cocina humedecida.

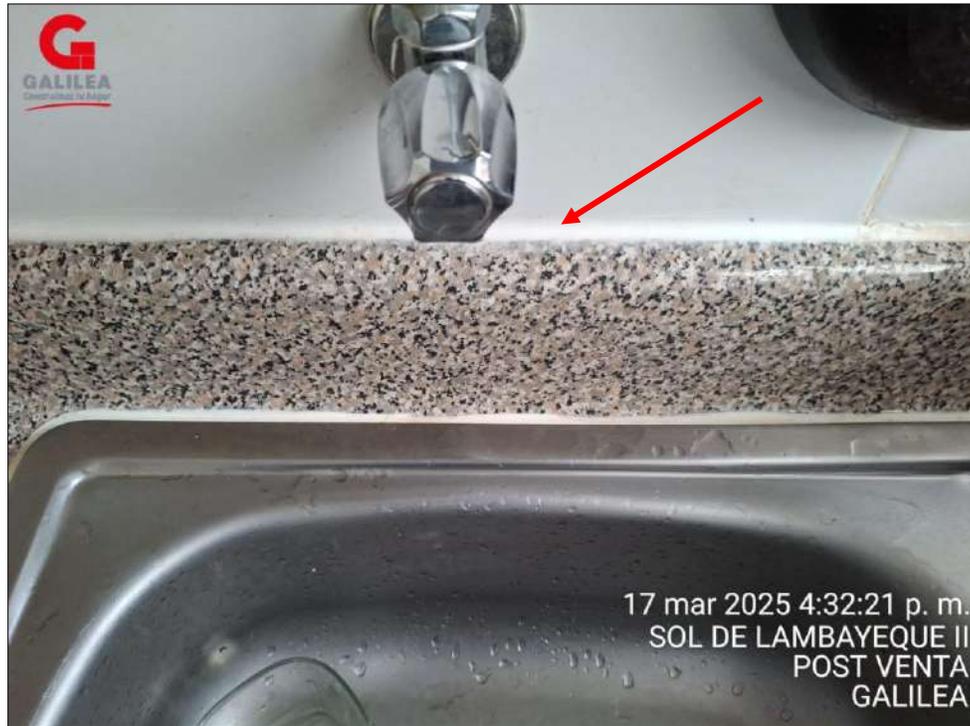
Fig. 03 Zona superior del mueble de melamina de cocina humedecida.
