# INFORME TECNICO POST VENTA

**INFORME N° 007 – 2024-OP-2024**

**SOL DE CHAN CHAN II - TRUJILLO**

*Etapas 6 – Mz G – Lote 702201*

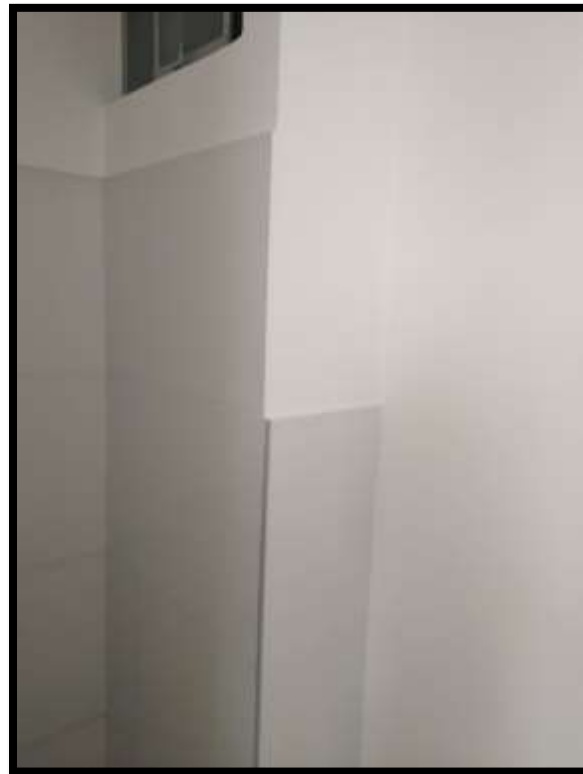
Propietario indica que debe completarse la parte lateral, esta parte lateral no forma parte de la ducha.

El propietario ha solicitado que se complete la altura de la cerámica fuera del área de la ducha.

- Según el diseño y las especificaciones del proyecto, la instalación de cerámica está contemplada únicamente dentro del área de la ducha. La altura y la disposición de la cerámica fuera de este espacio no están incluidas en el alcance del proyecto ni en los términos acordados en el contrato.

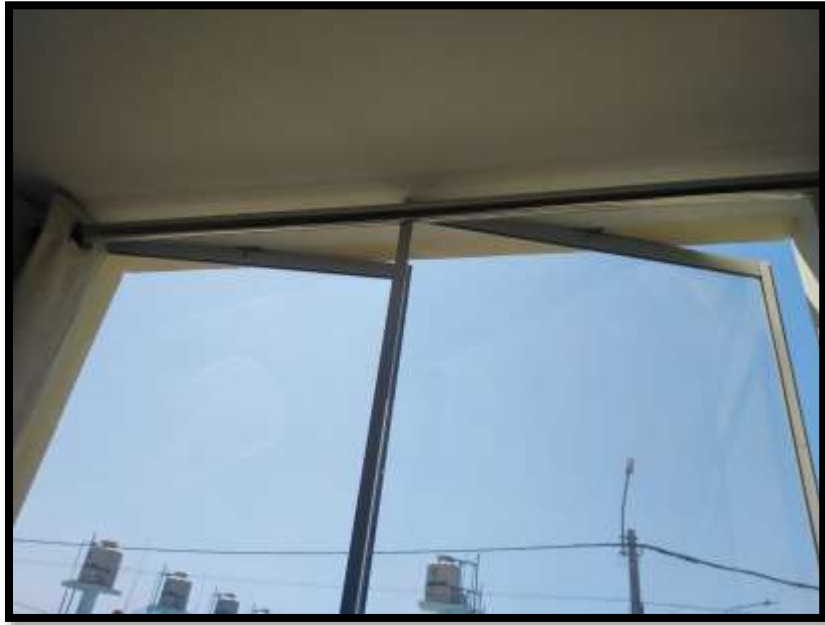
Propietario indica que debe ser ventana corrediza y no pivotante

El propietario ha indicado que la ventana de su dormitorio debería ser corrediza en lugar de pivotante y que, además, no tiene protección contra lluvias.

- La ventana instalada es de tipo pivotante. Esto se debe a que el proyecto se beneficia del Bono Verde, el cual exige ventanas pivotantes para permitir una mejor ventilación y el ingreso completo de aire. Este diseño contribuye a cumplir con los estándares de sostenibilidad y eficiencia energética establecidos por el programa.

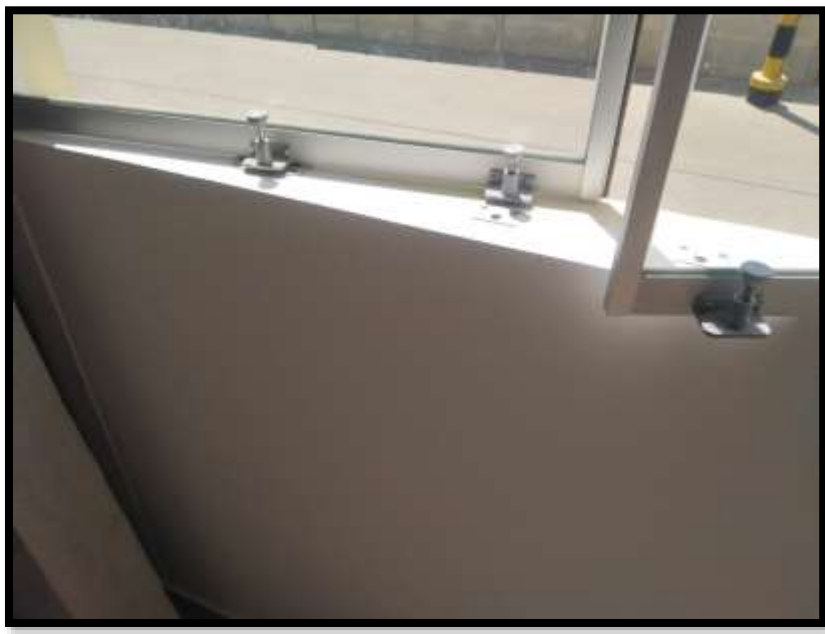
Propietario indica que no cuenta con protección de lluvias
