Conjunto Residencial de Viviendas "Sol de Pimentel"

Sumilla: Atención de Reclamo

Humedad en pavimento: Se realizó una inspección al pavimento adoquinado para determinar la verdadera causa de la humedad, del cual se detalla lo siguiente:

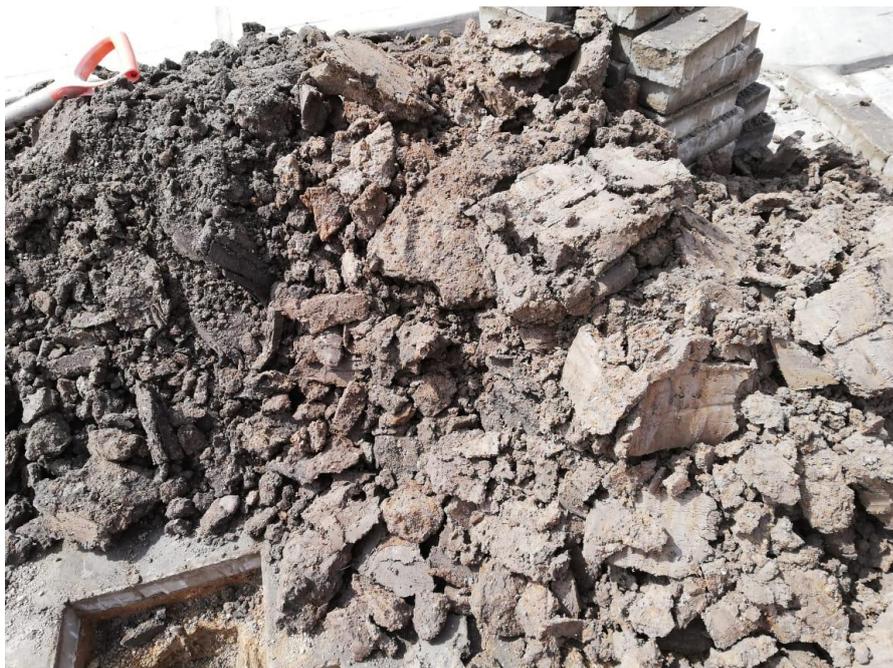
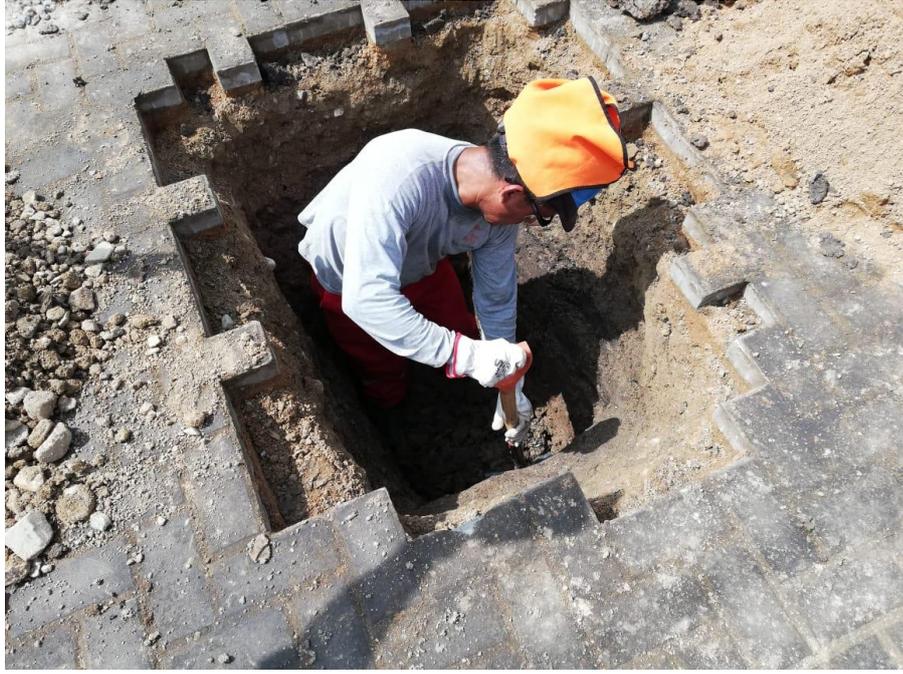
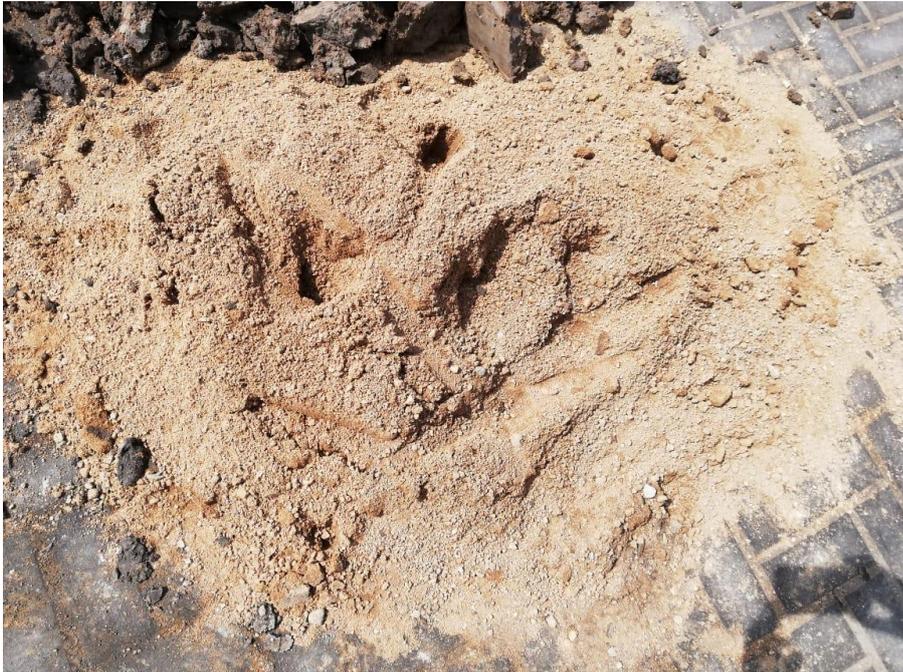
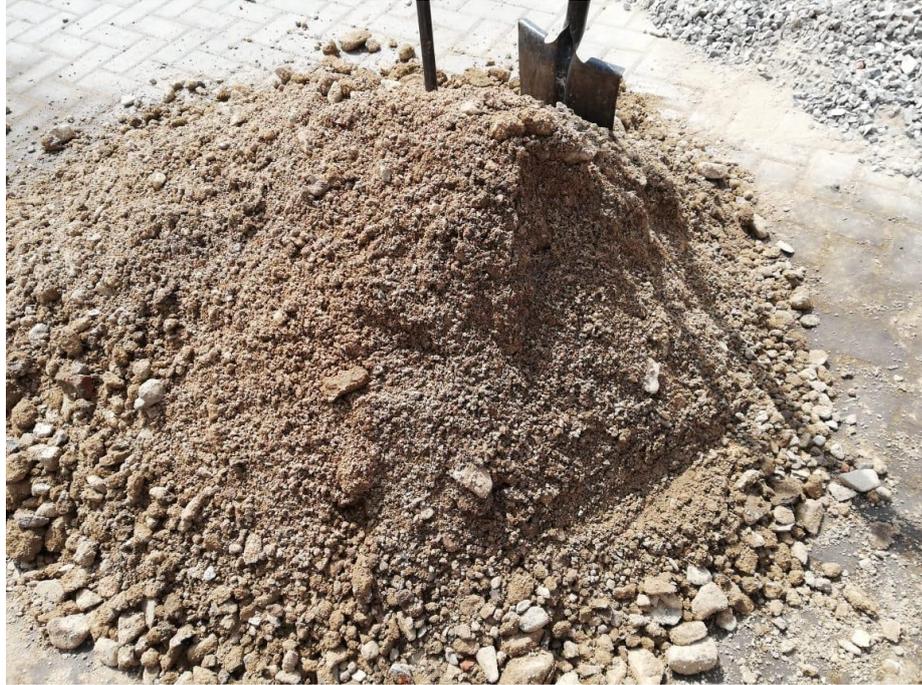
Se realizó la visita de inspección e hicimos los trabajos de excavación en la zona de pavimento que el propietario indicó, para poder determinar si había presencia de humedad.

La excavación fue de un 1.20 m de profundidad, encontrando terreno saturado en las diversas capas de la estructura del pavimento, así como en el terreno natural hasta la profundidad indicada. La zona afectada es de 50.00 m de largo x 5.40m de ancho de la calle, resultando un área de 270 m².

Como recomendación técnica cuando se encuentran este tipo de suelos, es colocar una capa de Over con piedra de tamaño máximo 6". Se comprueba entonces que las zonas aledañas de cultivo hicieron que dicha zona se sature.
